DIAGNÓSTICO DE PROBLEMAS ASSOCIADOS À EMISSÃO DE RUÍDOS EM TAMPÕES DE FERRO FUNDIDO DÚCTIL E ALTERNATIVAS PARA MITIGÁ-LOS

A emissão excessiva de ruídos durante a passagem de veículos sobre os tampões de ferro fundido dúctil empregados na vedação de poços de visita (PV) sob responsabilidade da Companhia de Saneamento Básico do Estado de São Paulo – SABESP – é um problema recidivo vivenciado pela Companhia. Em atenção a essa problemática, a SABESP, em benefício de contrato vigente com a empresa de engenharia TESIS, solicitou à contratada a realização de estudo diagnóstico dos fatores relacionados ao problema citado e um levantamento de soluções alternativas para a sua mitigação. Nessas condições, o presente artigo técnico apresenta os resultados preliminares relacionados ao tema de estudo “tampões para poços de visita” obtidos pela TESIS no decorrer dos primeiros 15 (quinze) meses de vigência do Contrato para Prestação de Serviço de Engenharia Para Estudos Relativos a Especificações de Materiais Aplicados em Ligações e Redes de Água e Esgoto. No decorrer do texto, são relatados os principais aspectos observados em visitas técnicas a tampões disfuncionais, prospecções laboratoriais e

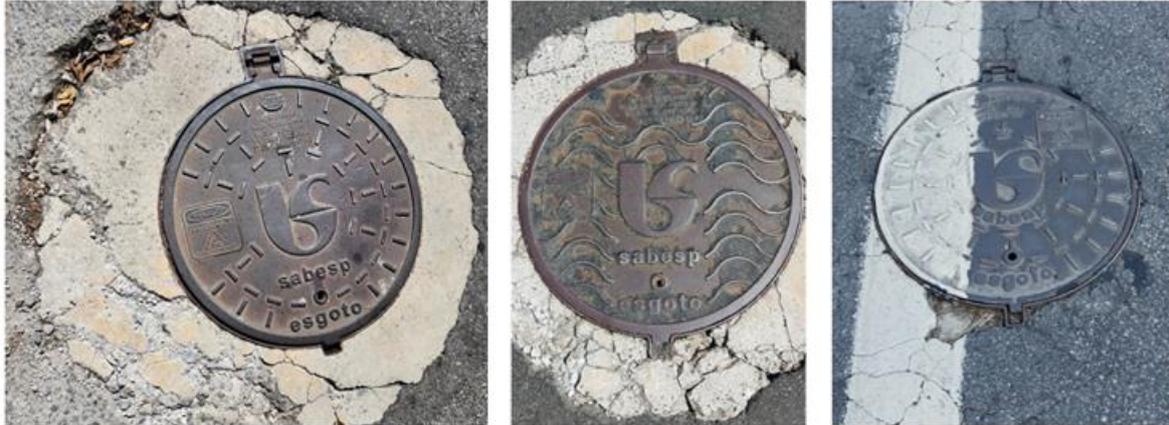
Figura 9 - Exemplos de tampões vistoriados com condições precárias do entorno

- **Condições precárias do entorno do tampão devido à má instalação**, especialmente evidentes em tampões instalados por meio de laje moldada *in loco*, que resultam na movimentação do conjunto durante a passagem de veículos.

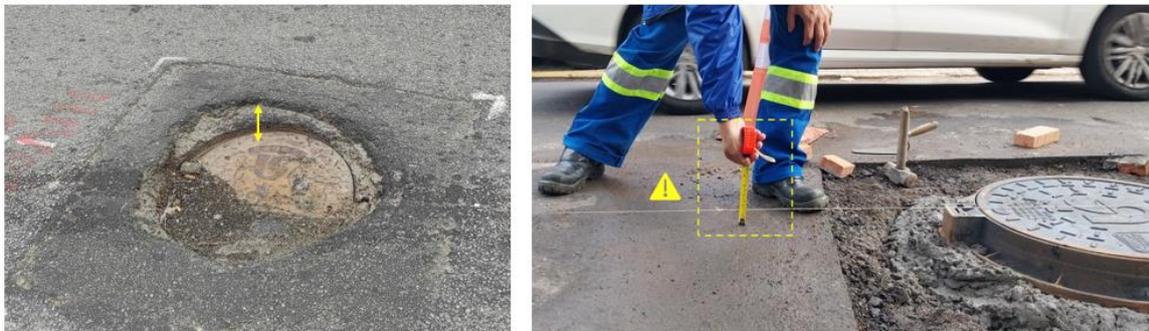
Figura 10 - Exemplos de tampões com desnível importante em relação à via

- **Falta de nivelamento do tampão**, muitas vezes associada à existência de rebaixamentos importantes na via.

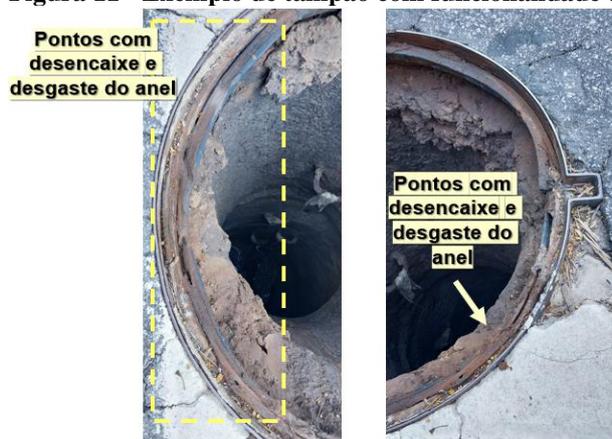
Figura 11 - Exemplo de tampão com funcionalidade do anel antirruído comprometida

- **Desgaste e desencaixe total ou parcial do anel antirruído**, comprometendo a eficiência do elemento em amortecer o impacto da tampa sobre o aro durante a passagem de veículos sobre o tampão.

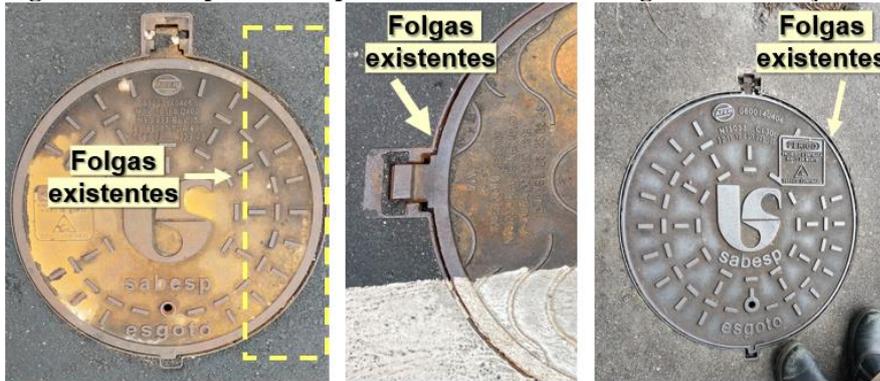
Figura 12 - Exemplos de tampões com indicativos de folgas na articulação e na interface tampa e aro

- **Existência de folgas na articulação do tampão e na interface tampa e aro**, ocasionando a movimentação da tampa durante a passagem de veículos.

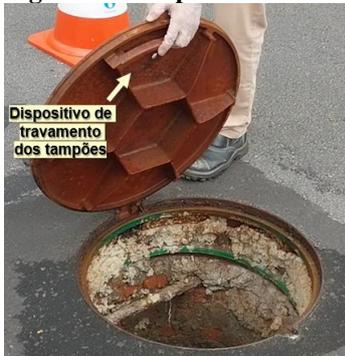
Figura 13 - Dispositivo de travamento como ponto de contato metal-metal

- **Existência de pontos de contato metal-metal**, especialmente na região da rótula dos tampões e no dispositivo tipo elástico com função de travamento da tampa.

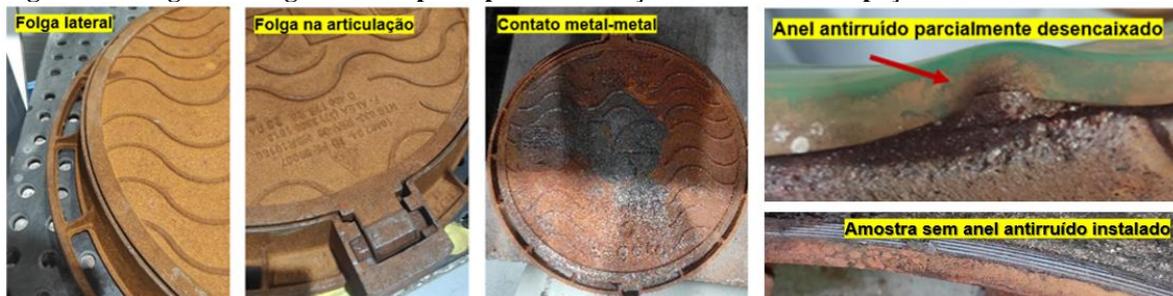
Figura 17 - Registro fotográfico das principais constatações oriundas da inspeção visual das amostras

Os resultados obtidos na inspeção visual convergiram para alguns aspectos observados nas visitas técnicas realizadas – existência de folgas importantes na articulação e na interface tampa e aro, facilidade de desengaxe do anel antirruído e existência de pontos de contato metal-metal.

Quanto à ovalização do aro e à espessura do anel antirruído, nenhuma das amostras avaliadas apresentou conformidade às especificações da NTS0033:2021.

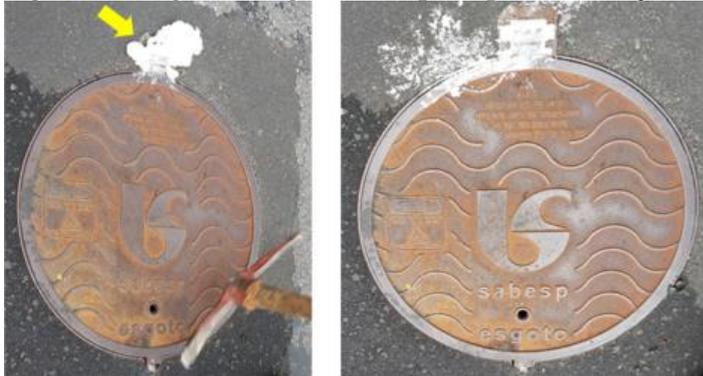
Figura 18 - Registro fotográfico das principais constatações oriundas da inspeção visual das amostras

A Figura 18 apresenta o registro fotográfico da aplicação de espuma expansiva na articulação de tampão instalado em via pública da região da Lapa (São Paulo/SP), feita com o objetivo de avaliar os efeitos da folga da articulação e dos contatos metal/metal na geração de ruídos.

Não houve alteração dos níveis de ruído identificados no tampão após aplicação da espuma expansiva. O material não se mostrou adequado ao objetivo proposto.

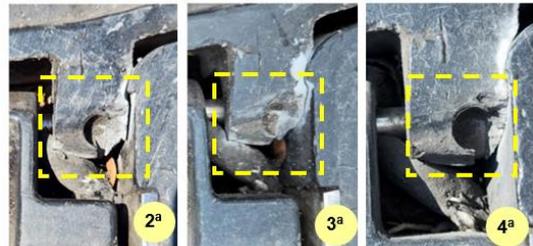
Ruptura na articulação – 2ª, 3ª e 4ª inspeções

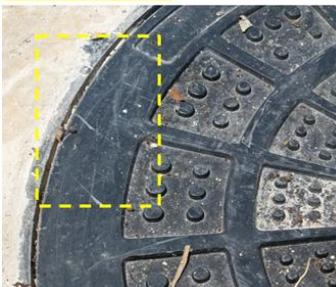
Riscos superficiais

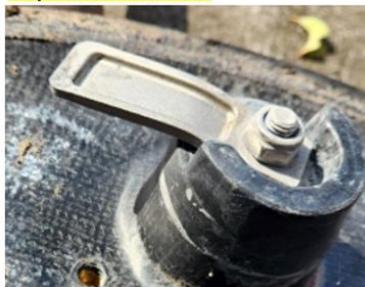
Empenamento da trava

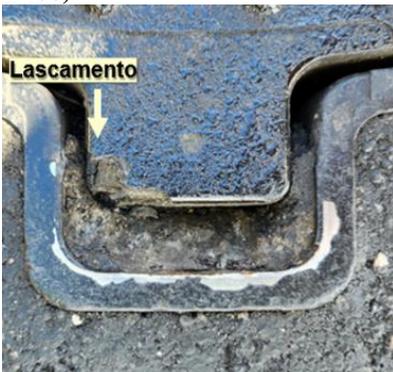
Figura 33 - Registro fotográfico - Ocorrências identificadas no tampão 1428/63A (Fabricante "B" | D400)

- Lascamento da cava de abertura de um dos tampões da Fabricante “B”, decorrente do manuseio com picareta, e deterioração da superfície de acomodação dos parafusos do outro tampão da fabricante.

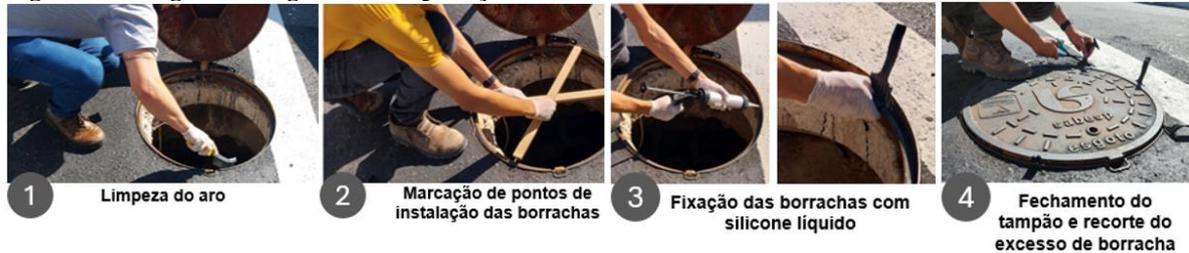
Figura 36 - Registro fotográfico da aplicação das borrachas antirruído

A avaliação da eficácia da solução em mitigar os ruídos perceptíveis nos tampões alvo do estudo foi realizada em 2 (dois) momentos: imediatamente após aplicação e após 15 (quinze) dias da aplicação. Constatou-se, entretanto, que as borrachas padronizadas não foram capazes de atender o objetivo almejado, gerando, no melhor caso, leve e temporária atenuação sonora.

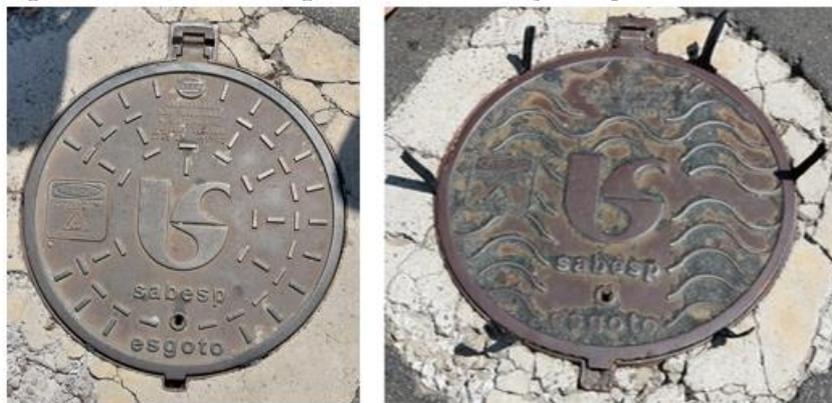
Figura 37 - Evidência fotográfico da deterioração do pavimento no entorno dos tampões

Cabe pontuar, entretanto, que todos os tampões que tiveram borrachas antirruído aplicadas em seus aros apresentavam algum tipo de desnível em relação à via ou deterioração importante do pavimento no entorno, conforme evidenciado na Figura 37. Dado o resultado preliminar insatisfatório, a TESIS interrompeu as avaliações e deverá retomar os estudos futuramente, por meio da aplicação das borrachas remanescentes em tampões com bom nivelamento e boas condições do pavimento do entorno, de forma a isolar a variável “instalação do tampão” das análises de eficácia da solução padronizada antirruído.
