AVALIAÇÃO ESTRUTURAL DE TUBULAÇÕES METÁLICAS DE GRANDE DIÂMETRO DENTRO DO PLANO DE GESTÃO DE ATIVOS DE LONGO PRAZO DE UMA BELA CIDADE.

RESUMO

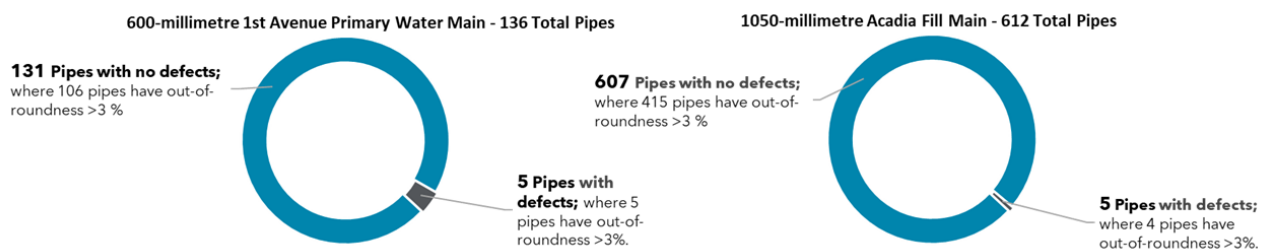
Figura 8. Resultados da inspeção ultrassônica

Em cada tubulação, o dispositivo identificou cinco tubos com perda de parede externa. Isso representa menos de dois por cento do total de tubulações inspecionadas em ambos os dutos. Na tubulação Acadia Fill, o tubo 10573 tinha várias áreas localizadas de corrosão. O defeito mais grave foi de 2500 centímetros quadrados (385 polegadas quadradas) com uma perda máxima de parede de 40 por cento. Os resultados da inspeção estão resumidos na Figuras8 abaixo e o diagrama de visualização da parede do tubo (mapa de calor) é mostrado na Figura 9.

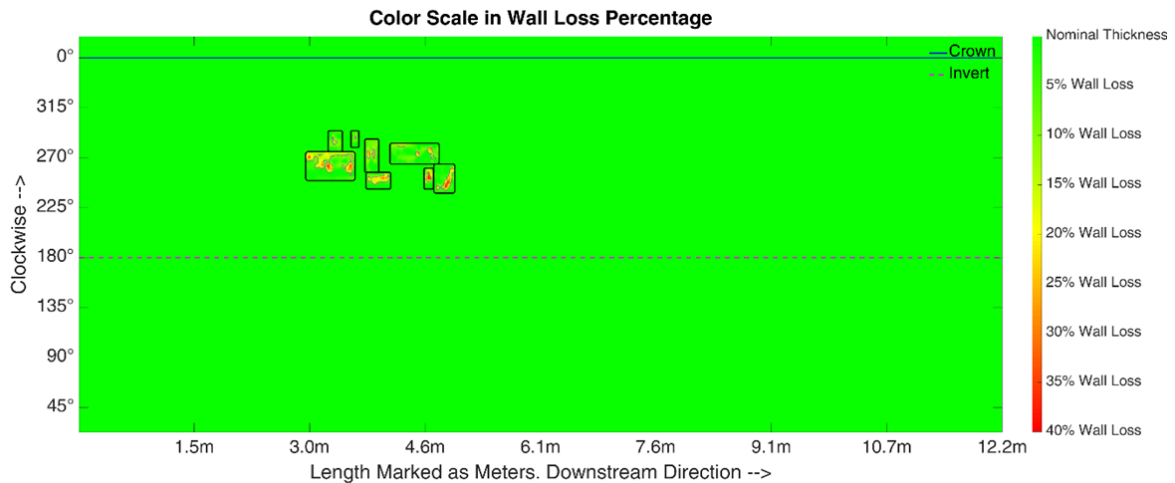
Figura 9. Diagrama de visualização de perda de parede de tubulação (mapa de calor) gerado a partir dos dados da ferramenta de avaliação de condição ultrassônica. Barra à esquerda mostra a posição do relógio de tubo (180° é igual a inverter), barra à direita é a escala de cores na porcentagem de perda de parede.

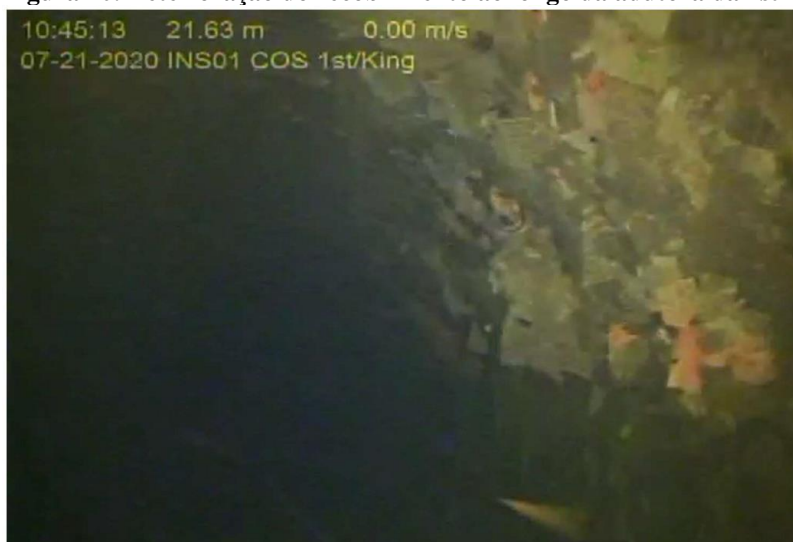
O dispositivo de avaliação ultrassônica de condição também descobriu que ambas as tubulações continham um número significativo de tubos com uma ovalidade superior a cinco por cento, tornando-os mais suscetíveis a danos de revestimento. As câmeras a bordo do dispositivo identificaram várias seções com delaminação do recobrimento interno (veja a Figura 10).

Figura 10. Deterioração do recobrimento ao longo da adutora da 1st Avenue

Embora os tubos de aço sejam flexíveis, eles podem se deformar, trincar ou até mesmo dobrar sob carga excessiva. Tubos com perda de parede são mais vulneráveis às ameaças causadas por ovalidade. Por sua vez, os danos no revestimento causados pela ovalidade tornam a tubulação mais suscetível à corrosão. Medir esses conjuntos de dados juntos ajuda às empresas operadoras desses sistemas a entender melhor o risco geral para a tubulação.

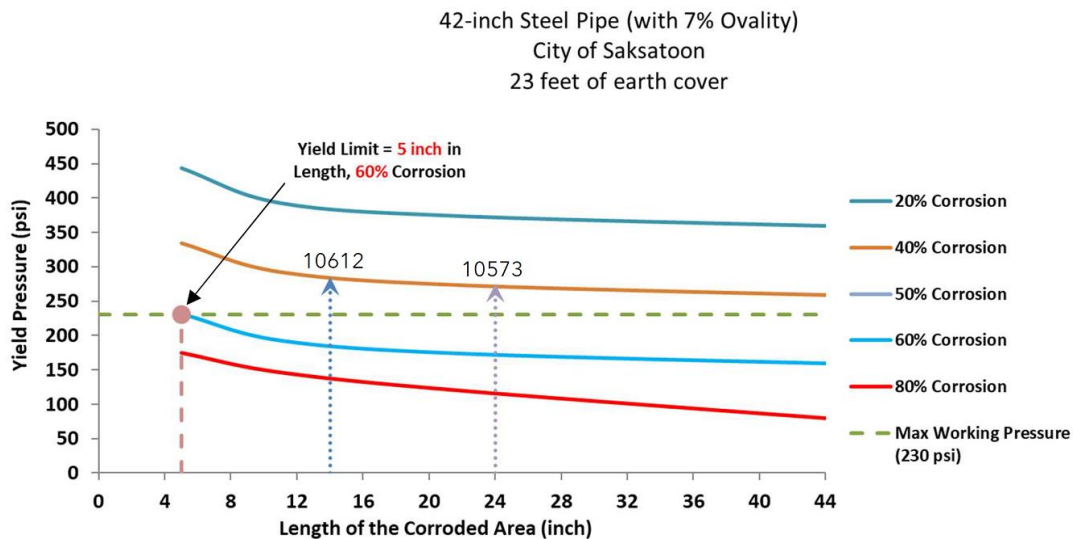
A Fabricante do dispositivo patenteado de inspeção estrutural por método ultrassônico, realizou três análises estruturais nas tubulações utilizando os resultados da inspeção e monitoramento. Tanto a adutora Primária da 1st Avenue quanto a adutora Acadia Fill apresentavam alguns defeitos, mas análises confirmaram que nenhuma tubulação necessitava de reparo ou substituição imediata. Havia dois tubos de preocupação na adutora Acadia Fill como mostrado na análise tridimensional não linear de elementos finitos (FEA) na Figura 11. Localizado sob uma grande rodovia em uma tubulação não redundante, a consequência de uma falha para esses tubos é alta. A análise por elementos finitos determina a severidade de corrosão e a ovalidade que excederiam o limite de escoamento de um tubo de aço.

Figura 11. Curva de Desempenho da Análise de Elementos Finitos (FEA) para a Curva de Acadia Fill sob a Rodovia 16

O tubo 10576 a adutora Acadia Fill teve a maior ovalidade (12%) de todos os inspecionados. Embora o tubo possa continuar operando em pressões normais de trabalho, a análise mostrou que ele atingiria seu limite de escoamento em 230 psi – a pressão máxima de operação mais a pressão de surto.

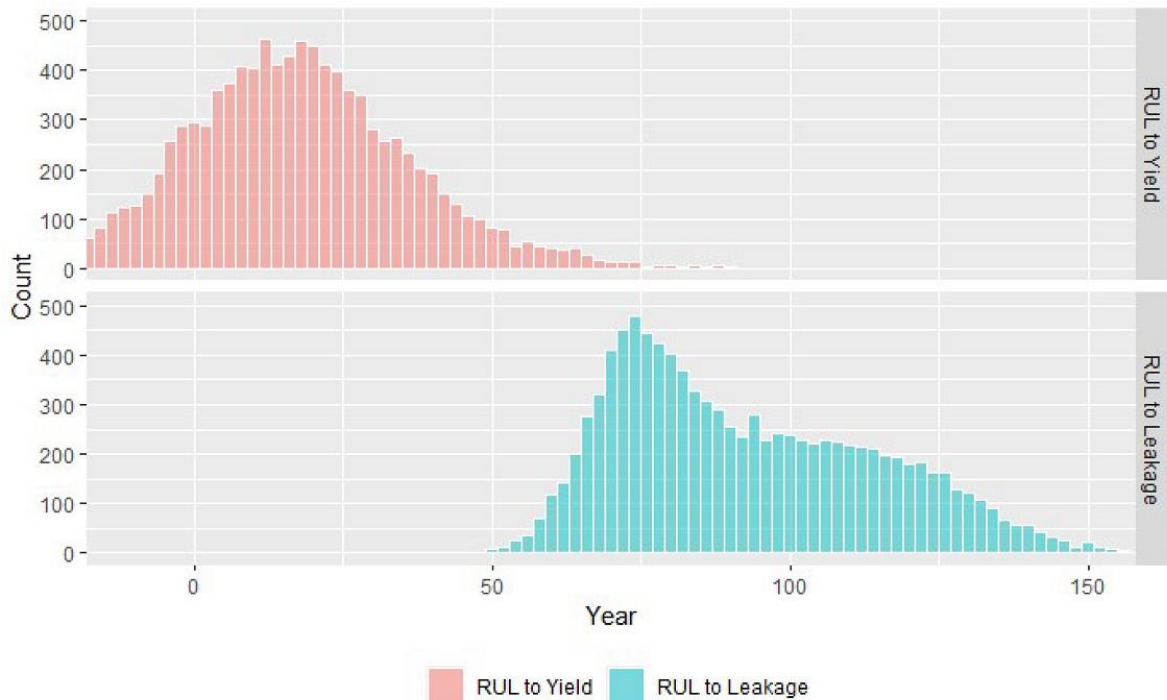
O tubo vizinho 10573 foi encontrado para ter a maior perda de parede na adutora Acadia Fill, com várias áreas de até 40 por cento de perda de parede. Com base em uma análise de vida útil remanescente; um modelo preditivo que ajuda a determinar a probabilidade de falha da adutora, tem 50% de chance de falhar nos próximos 16 anos (ver Figura 12 e Tabela 1).

Figura 12. Distribuição da vida útil remanescente (RUL) para o Tubo 10573 na adutora Acadia Fill

A análise da vida útil restante ajuda a determinar os intervalos de reinspeção e a expectativa de vida útil estimada da tubulação. As cinco tubulações com defeitos na Adutora Primária da 1ª Avenida têm vida útil média remanescente de mais de 87 anos. No Enchimento Principal de Acadia, quatro dos tubos com defeitos têm uma vida útil média restante superior a 46 anos.
