## MONITORAMENTO REMOTO DE QUALIDADE DE CÓRREGOS

O objeto deste trabalho é a técnica de monitoramento remoto de córregos, que se refere ao uso de tecnologias de sensores e dispositivos de coleta de dados para avaliar a qualidade da água e identificar fontes de poluição sem intervenção humana direta no local. Esse método é eficiente e permite a coleta de dados contínuos para melhorar a gestão e proteção do córrego monitorado. O objetivo deste trabalho é analisar a melhoria do processo de monitoramento de qualidade dos córregos que foram instalados sensores, sistemas de coleta e envios de dados para permitir uma rápida detecção de problemas que ocasionam poluição do corpo hídrico. A metodologia utilizada será feita por meio de estudos de caso do monitoramento remoto realizado com sondas com sensores que analisam os parâmetros de a demanda bioquímica de oxigênio (DBO), o oxigênio dissolvido (OD) e a TURBIDEZ, equipamento para armazenar e enviar os dados coletados.

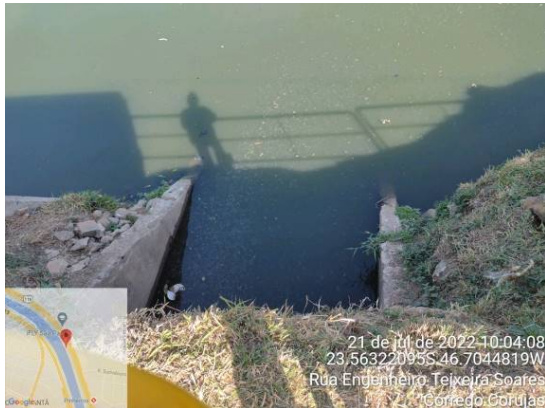
**Figura 7 – Córrego corujas antes do descarte**

Estes parâmetros sempre aumentavam de forma constante, sempre no mesmo horário (horário comercial). A equipe fez uma espécie de campana na foz do córrego e como pode-se observar na figura 7 às 10h04 o córrego estava dentro da normalidade. Na figura 8 é possível observar o descarte irregular chegando na foz e o gráfico começa a evidenciar o aumento da DBO e Turbidez e o decréscimo da OD. Após a constatação deste resíduo a equipe realizou varreduras na bacia e identificou descarte de resíduos de obra com a mesma característica do resíduo encontrado no córrego, vide figuras 9 e 10. Este caso é possível observar a eficiência deste controle já que vai desde a velocidade que da informação chegou no painel de resumo das análises até a localização do descarte irregular que estava prejudicando a qualidade do córrego.
