## PERICIAS TÉCNICA EM ENGENHARIA PARA VERIFICAÇÃO DE NEXO CAUSAL

Para melhor ilustrar, é apresentado um estudo de caso, ocorrido no mês de janeiro de 2024, em uma área de risco de escorregamento no interior do Estado de São Paulo, onde as tubulações estão altamente vulneráveis a rupturas devido aos processos de erosão, que podem ser provocados por diversos fatores, especialmente pelas chuvas, que frequentemente desencadeiam esses eventos. Para manter a privacidade e evitar a desvalorização da área, não está sendo inserido o endereço específico de onde ocorreu o escorregamento.

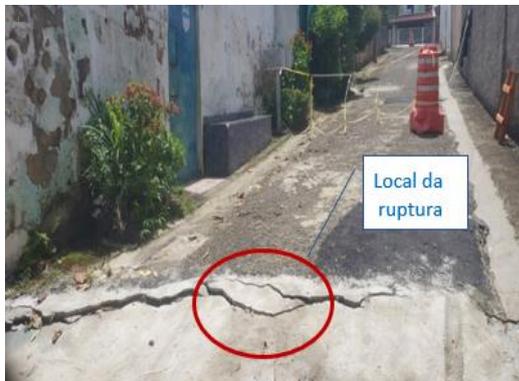
**Figura 1 – Trincas no pavimento**

As **Figuras 1 e 2** mostram uma trinca no pavimento de uma viela do estudo de caso, apresentando o local da ruptura e o reparo de uma rede de distribuição de água de 50 mm (PVC).

Para elucidar e diagnosticar a ocorrência, foi realizada uma sondagem nas proximidades da trinca, constatando-se a presença de águas pluviais e algumas minas d'água, que também contribuíram para a ruptura.

Além das evidências constatadas *in loco*, tais danos mostram fortes indícios de uma soma de fatores

intervenientes que provocaram a materialização de um risco pré-existente, que é a movimentação na área de estudo, onde claramente a operadora não deu causa ao evento.

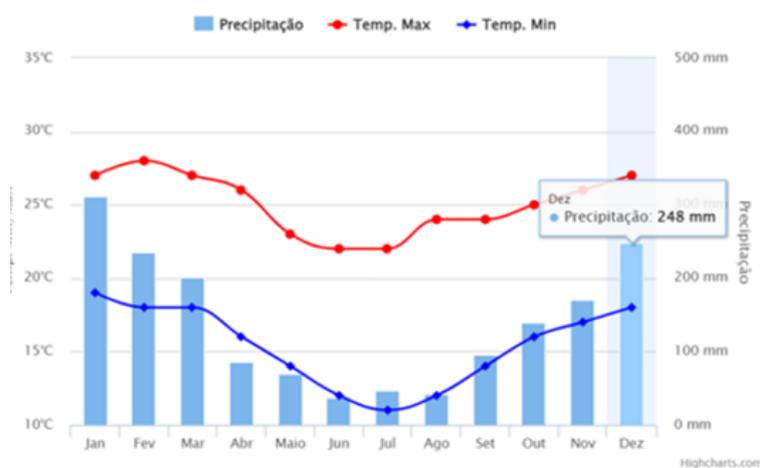
**Figura 3: Gráfico de Pluviosidade do ano de 2023**

Adicionalmente, foi consultada a pluviosidade da região nos meses anteriores, e foi constatada uma precipitação de 248 mm, conforme gráfico da **Figura 3**.

O gráfico da **Figura 3** mostra períodos de chuvas anteriores ao evento, em especial no mês de dezembro.
