## DESVENDANDO A TURBULÊNCIA: SIMULAÇÃO CFD DE FLUXO EM RESERVATÓRIOS

### RESUMO

O trabalho propôs-se a avaliar, por meio de uma ferramenta de CFD, se as patologias estruturais em um reservatório de caixa de passagem da adutora do Sistema Coletivo do Agreste (SCA), estavam relacionadas com as condições de escoamento do fluido (água) em seu interior.

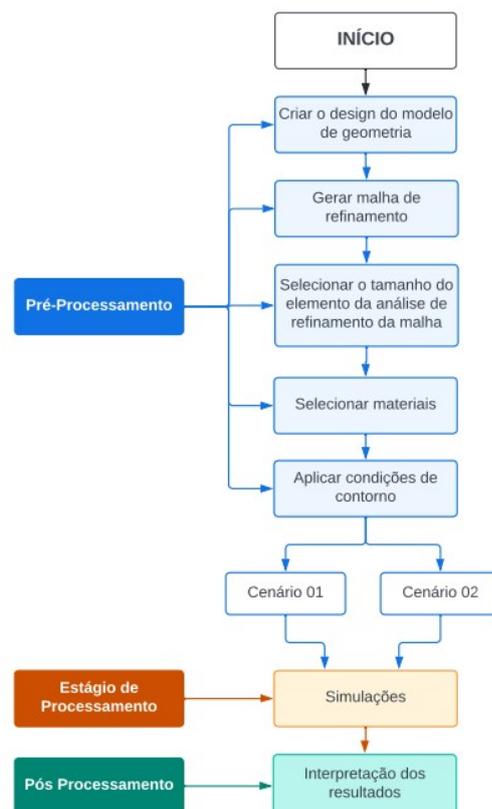
**Figura 1 – Fluxograma de todo o processo**

As simulações foram elaboradas no software Ansys Fluent 2022 R1 versão estudante. O *ANSYS fluent* é um software comercial de última geração escrito em linguagem de programação C e voltado para modelar escoamento de fluidos, fenômenos de transferência de calor e reações químicas em geometrias complexas. O software utiliza ferramentas que definem a geometria do problema e as características da malha. Em seguida deve ser especificado características do problema em questão, como modelos de turbulência, condições de contorno, métodos de discretização adotados e definição dos resíduos, como apresentado na Figura 1 (SEHN, 2021).

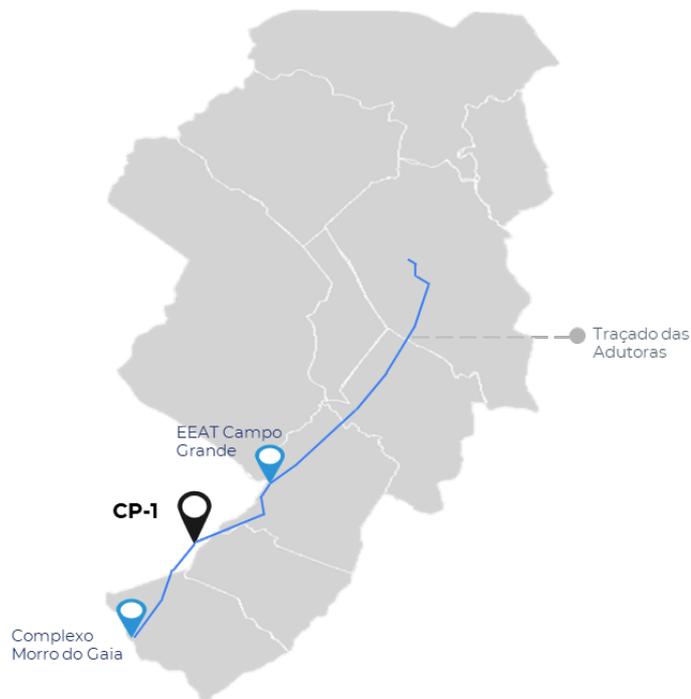
**Figura 2 – Mapa do Sistema Coletivo do Agreste**

O Sistema Coletivo do Agreste (Figura 2) inicia na captação bruta às margens do Rio São Francisco, na cidade de São Brás em Alagoas. A unidade chamada de Complexo Morro do Gaia, além de captar a água também realiza o tratamento em duas estações (ETA 01 e 02), com capacidade de 2.250 m<sup>3</sup>/h. Em seguida a água tratada é levada para as Estações Elevatórias de Água Tratada (EEAT 01 e EEAT 02), que possuem a função de bombear a água e a conduzir através das adutoras de 450 mm (construída em 1974 em ferro fundido) e 600 mm (construída em 1990 em aço carbono) até a caixa de passagem 1 (CP-1). As caixas de passagem (Figura 3) por sua vez, tem a finalidade de reservar para transferir a água através da gravidade até a Estação Elevatória de Campo Grande, que a seguir leva água tratada até o município de Arapiraca-AL por meio de duas adutoras de 400 mm e 600 mm.

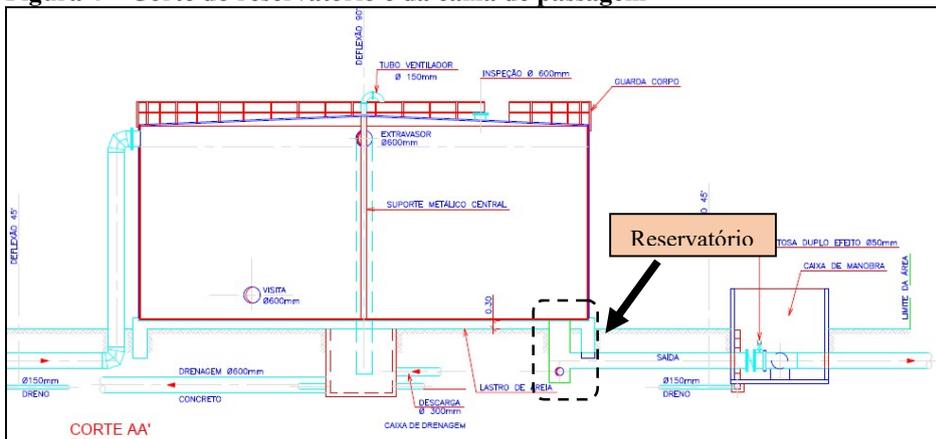
**Figura 4 – Corte do reservatório e da caixa de passagem**

Na CP 1 da adutora de 450 mm, existe um reservatório semienterrado em concreto (Figura 4), que apresentava patologias apenas abaixo do tubo de saída até o fundo da estrutura. Em inspeção visual foi identificado que a estrutura apresentava lixiviação, deterioração, segregação e deslocamento do concreto (Figura 5).

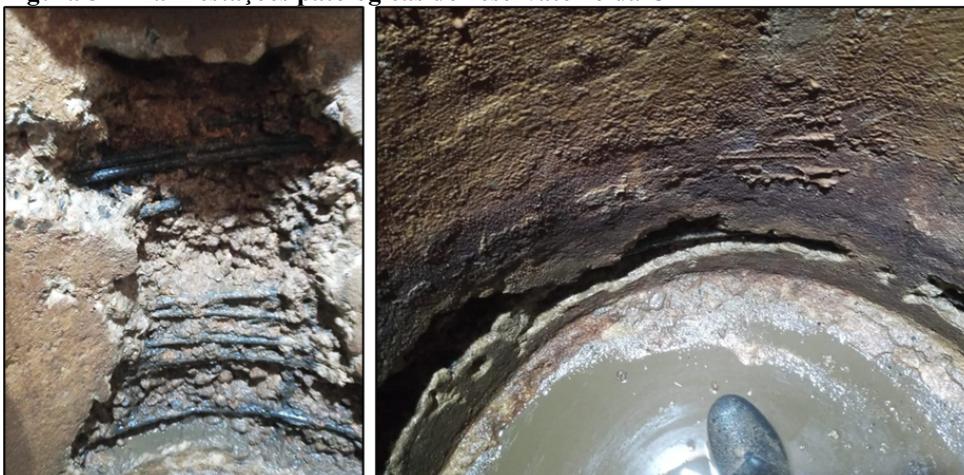
**Figura 5 – Manifestações patológicas do reservatório da CP1**

À vista disso, surgiu a dúvida de qual a causa de patologias especificamente abaixo do tubo de saída. Na qual, foi levantada a hipótese de ser devido a geometria da estrutura e do tubo de saída que apresentava uma extensão para dentro do reservatório de aproximadamente 23 cm. Por conseguinte, para testar a teoria seria necessária uma simulação computacional para identificar os pontos frágeis da estrutura e comparar com o real, sem a necessidade de entrada na estrutura e da sua paralisação para inspeção.

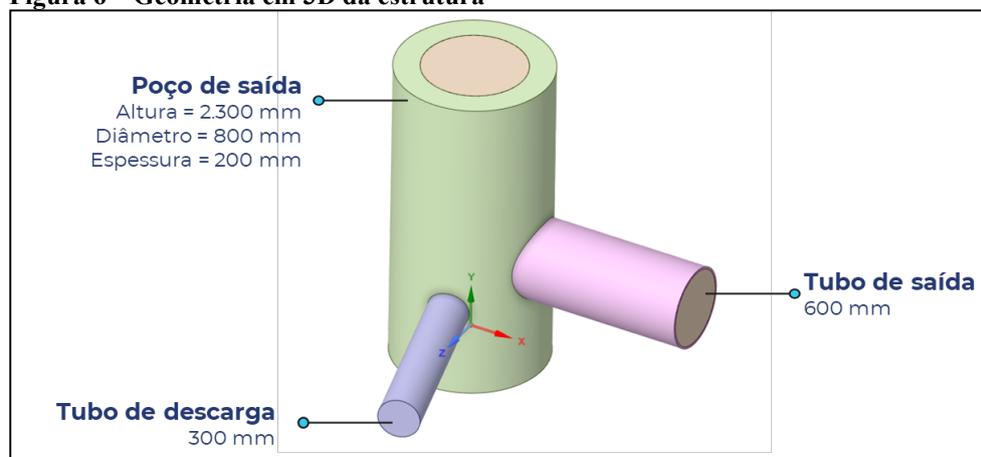
**Figura 6 – Geometria em 3D da estrutura**

O objeto estudado, apresenta como características um diâmetro interno de 80 cm, 2,3 m de altura e a espessura da parede de concreto é 20 cm. Além dos tubos de saída e tubo de descarga a 45° do outro tubo já mencionado, como mostra a figura 6.

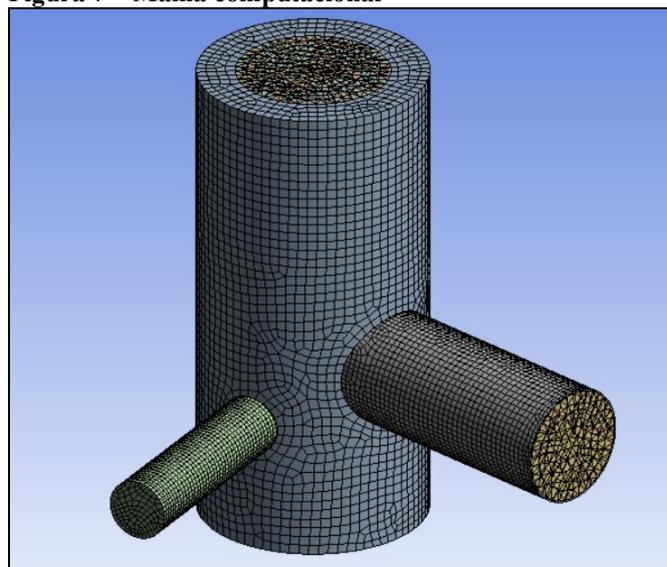
**Figura 7 – Malha computacional**

A seguir é realizado o refinamento da malha, que é determinado por discretizar toda a simulação em células, isto é, dividir o todo em partes menores e de menor complexidade para definir as células nas quais as variáveis serão calculadas pelo software (Figura 7).

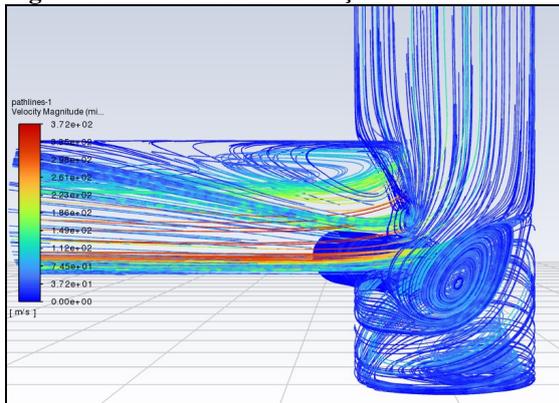
**Figura 8 – Vórtices na simulação**

A segunda simulação utilizou o nível máximo de água que o reservatório receberia para calcular a pressão máxima que o escoamento dos fluidos causariam na estrutura. Após a obtenção dos resultados foi encontrado, especificamente na localização do início do tubo de saída até o fundo da estrutura, a existência de vórtices (Figura 8), os quais se caracterizam por ser um movimento de rotação em espiral, devido a geometria do reservatório caracterizada por apresentar formato cilíndrico e tubo de saída com saque para o interior da estrutura.

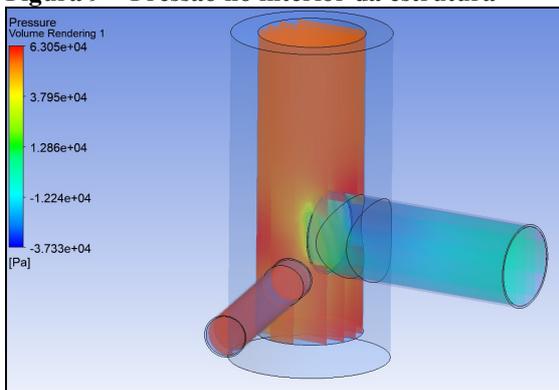
**Figura 9 – Pressão no interior da estrutura**

Em ambas as simulações foi verificado que a região abaixo do tubo de saída apresentava maior pressão de  $6,305 \times 10^4$  Pa, a qual pode ser observada na renderização volumétrica dos fluidos da Figura 9, conciliando com os locais de surgimento das manifestações patológicas.
