## **AVALIAÇÃO DAS AÇÕES MITIGADORAS PARA USO DO RIO SANTO ANASTÁCIO PARA ABASTECIMENTO PÚBLICO**

### **RESUMO**

O presente trabalho tem como finalidade, apresentar o levantamento efetuado de informações sobre o reservatório do Rio Santo Anastácio que poderão trazer risco ao uso da água superficial que a SABESP utiliza para o abastecimento do município de Presidente Prudente. A referida Bacia abrange parte dos municípios de Presidente Prudente, Regente Feijó, Anhumas, Pirapozinho e Álvares Machado no oeste Paulista. As informações levantadas através de levantamentos de campo e monitoramentos realizados pela SABESP submetem a um melhor controle sobre os efeitos da ação antrópica na bacia, sendo fundamental para a garantia da quantidade e qualidade da água, para a população do município de Presidente Prudente/SP, que utiliza as águas da represa para o abastecimento público.

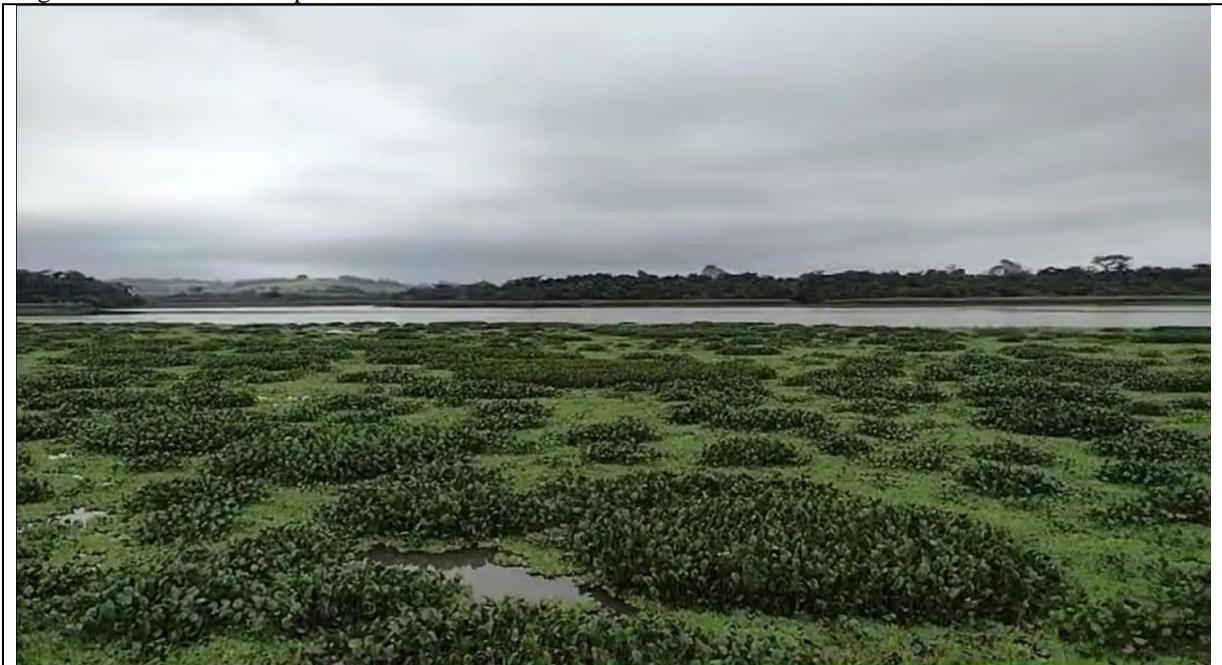
Figura 3 – Macrófitas na superfície do reservatório do rio Santo Anastácio

A figura 3 mostra a presença das macrófitas na superfície do reservatório que são movimentadas de acordo com o sentido dos ventos ou por pequenas embarcações. Quando os ventos sopram no sentido do vertedouro as macrófitas se acumulam no entorno formando grandes ilhas desse material. A figura 4 mostra as macrófitas abaixo do vertedouro que no período das chuvas são arrastadas ficando depositadas a jusante no leito do rio.

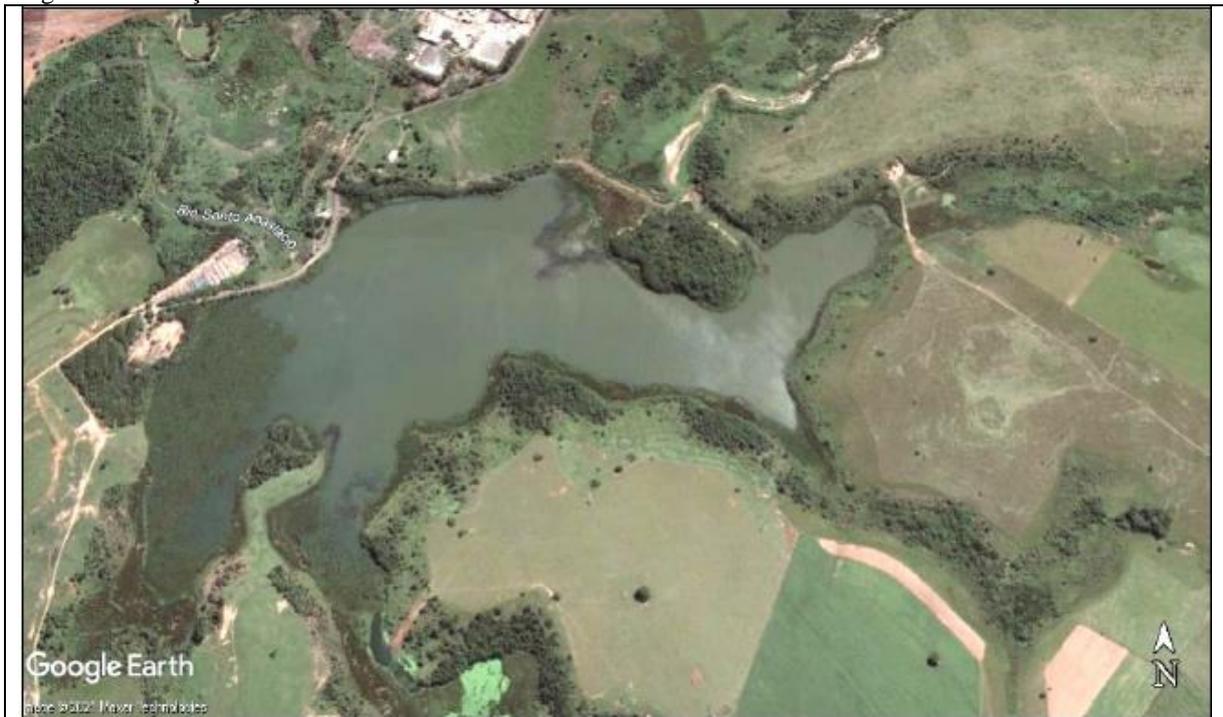
Figura 5 – Situação do reservatório em 2015

Para mostrar essa formação do assoreamento as 2 imagens na figura 5 e figura 6 demonstram as alterações da área do reservatório e sua evolução. Na figura 5 temos a área da superfície do reservatório que se manteve sem alteração significativa de forma visível nas imagens no período de sua construção em 1988 até o ano de 2015.

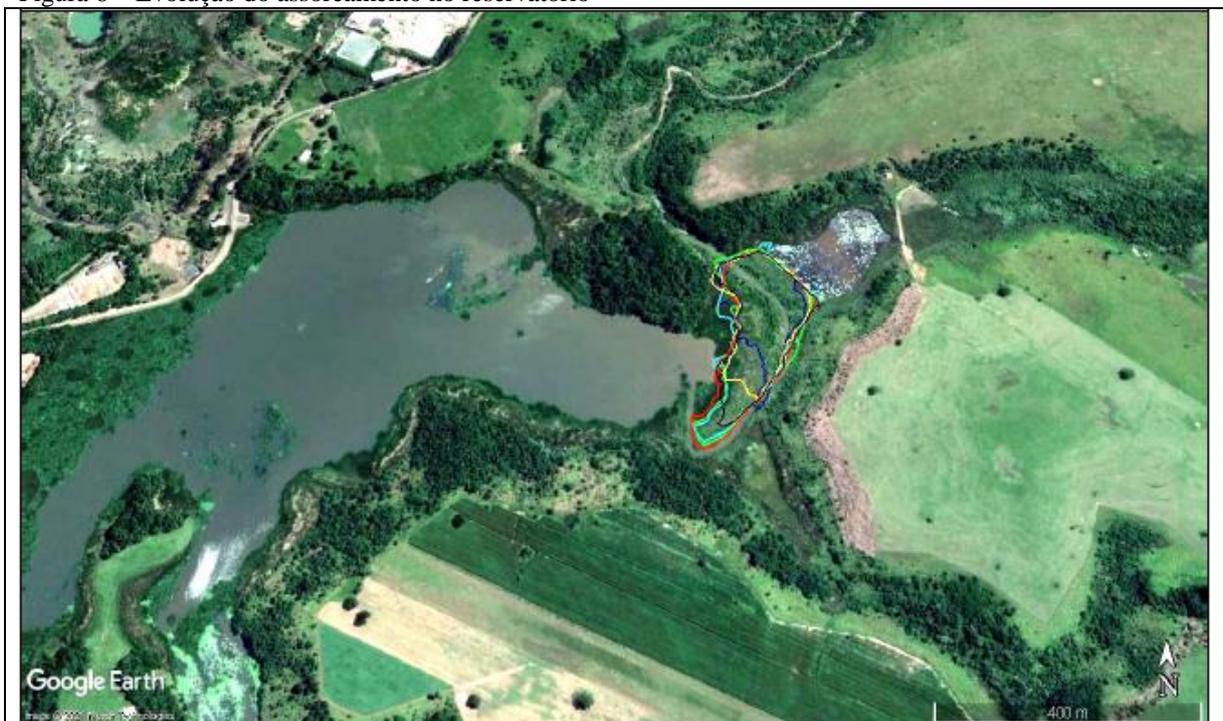
Figura 6 – Evolução do assoreamento no reservatório

Na figura 6, com base nas imagens dos anos de 2016 a 2021 o processo de formação do banco de areia às margens passou a ser visível conforme demarcado pelos contornos coloridos no centro da imagem que indicam ano a ano a evolução do assoreamento.

A diminuição da área da superfície do reservatório foi observada no período de 2016 a 2021 ficando mantida após o ano de 2022 até o momento.

O assoreamento observado na foz do córrego do Cedro criou um barramento no canal do córrego Cedrinho, formando uma área de lagoa que não se comunica com o reservatório principal, não contribuindo com seu volume para o abastecimento público.

Na tabela 2, desde o início da formação do banco de areia no reservatório, houve incremento no volume de material depositado no período de maio de 2016 a abril 2021. É importante destacar que os cálculos de área e perímetro foram realizados via Google Earth, após a vetorização do polígono. Isso pode implicar em erros tanto de vetorização, na qual podem ocorrer problemas quanto à presença de plantas aquáticas que possam interferir na delimitação correta do perímetro, quanto do programa.

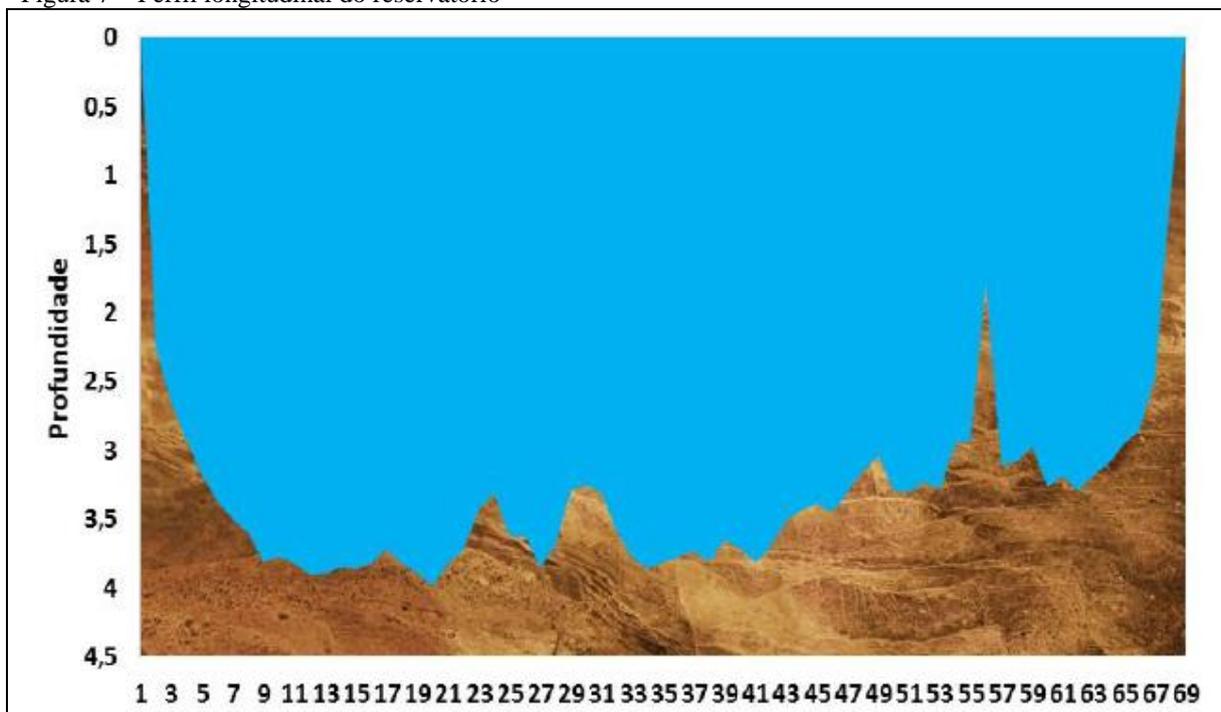
Figura 7 – Perfil longitudinal do reservatório

O levantamento topo batimétrico do reservatório realizado no mês de junho de 2021, com a extração dos dados de profundidade utilizando para tanto um sistema GPS com estação receptora e um barco a remo. Para a geração do perfil longitudinal foram levantados 68 pontos de medição, com equidistância de vinte metros numa extensão de 1.359,27 metros. O perfil longitudinal apresentado na figura 7 apresenta seu traçado em destaque dentro do levantamento batimétrico, permitindo a visualização do relevo submerso da área analisada.

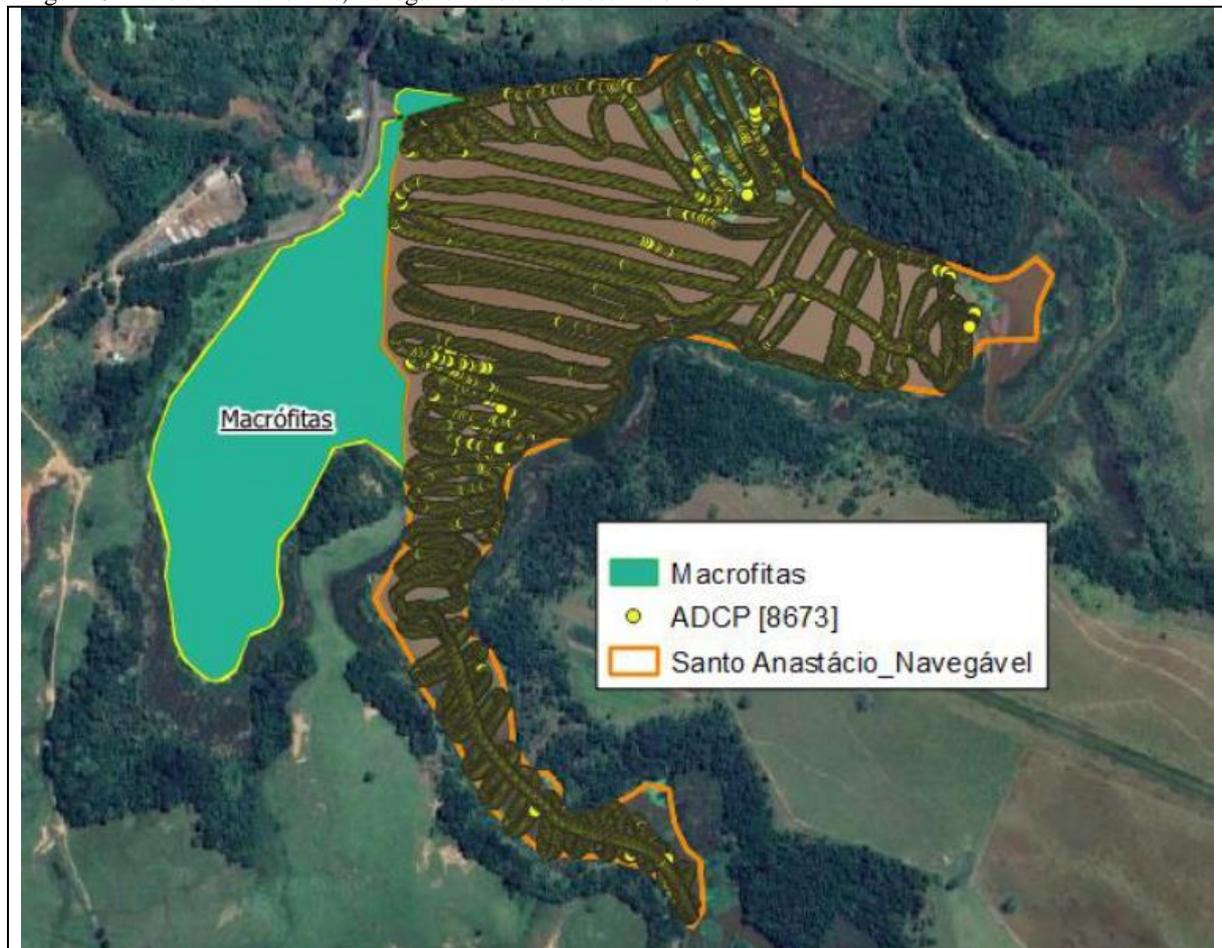
Figura 8 – Área de macrófitas, navegável e total do reservatório

A área tomada por macrófitas conforme figura 8 é aproximadamente 125.055,40m<sup>2</sup>, a área navegável 373.503,80m<sup>2</sup> e a área total do reservatório é de 498.559,20m<sup>2</sup>, com uma diferença inferior a 0,5% ao levantamento de 2021 que consideramos aceitável pela condição da medição realizada.

O levantamento foi realizado com ADCP Rowe, numa frequência de 1200mHz, acoplado ao catamarã. A Batimetria foi realizada no dia 09 de abril de 2024, foram coletados 8.673 (Oito mil seiscentos e setenta e três) pontos numa área de 373.503,80m<sup>2</sup> (área navegável) e o volume armazenado no dia da batimetria foi 887.270,25m<sup>3</sup>. A batimetria foi realizada somente na área navegável, pois parte da barragem se encontra com muitas macrófitas, impossibilitando a navegação e a coleta de dados com o ADCP.

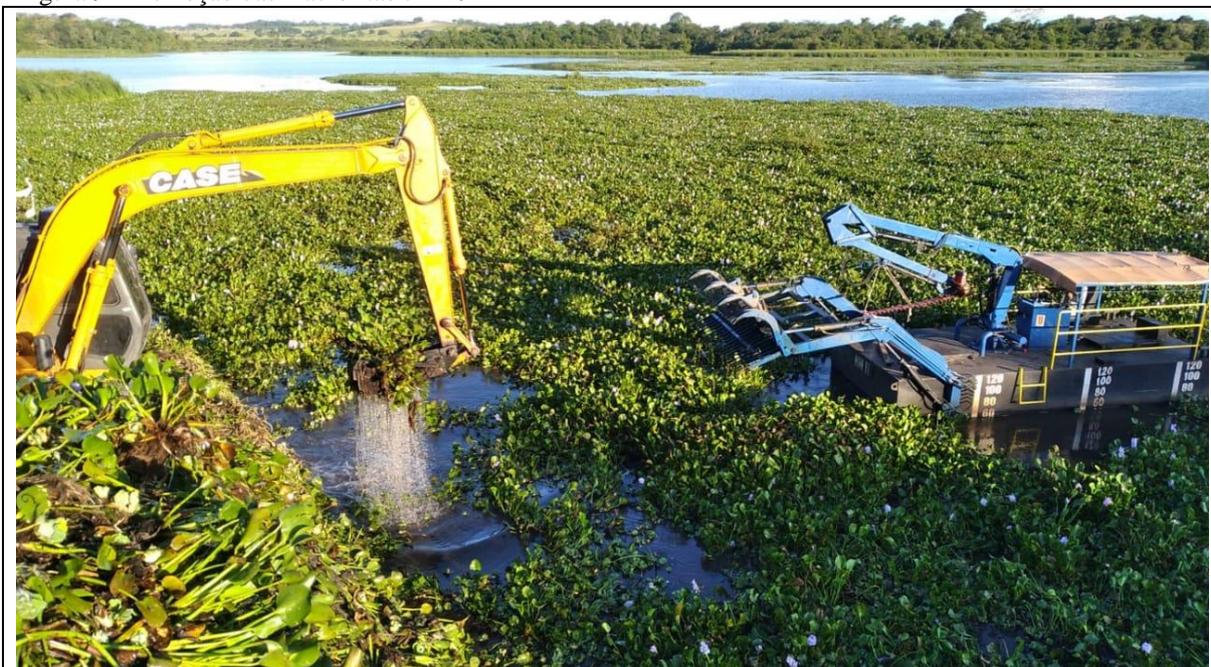
Figura 9 – Remoção das macrófitas em 2022

A SABESP em 2022 removeu 150.000 m<sup>2</sup> de macrófitas através dos serviços de dragagem e remoção conforme figura 9. Em 2024, está removendo o material a jusante, conforme figura 10, bem como elaborando estudos para implantação de barreiras ao longo do curso do rio Santo Anastácio para impedir de chegarem no reservatório e, está elaborando estudos para a remoção do existente na superfície do reservatório.
