DIAGNÓSTICO DE PROBLEMAS ASSOCIADOS À EMISSÃO DE RUÍDOS EM TAMPÕES DE FERRO FUNDIDO DÚCTIL E ALTERNATIVAS PARA MITIGÁ-LOS

A emissão excessiva de ruídos durante a passagem de veículos sobre os tampões de ferro fundido dúctil empregados na vedação de poços de visita (PV) sob responsabilidade da Companhia de Saneamento Básico do Estado de São Paulo – SABESP – é um problema recidivo vivenciado pela Companhia. Em atenção a essa problemática, a SABESP, em benefício de contrato vigente com a empresa de engenharia TESIS, solicitou à contratada a realização de estudo diagnóstico dos fatores relacionados ao problema citado e um levantamento de soluções alternativas para a sua mitigação. Nessas condições, o presente artigo técnico apresenta os resultados preliminares relacionados ao tema de estudo “tampões para poços de visita” obtidos pela TESIS no decorrer dos primeiros 15 (quinze) meses de vigência do Contrato para Prestação de Serviço de Engenharia Para Estudos Relativos a Especificações de Materiais Aplicados em Ligações e Redes de Água e Esgoto. No decorrer do texto, são relatados os principais aspectos observados em visitas técnicas a tampões disfuncionais, prospecções laboratoriais e

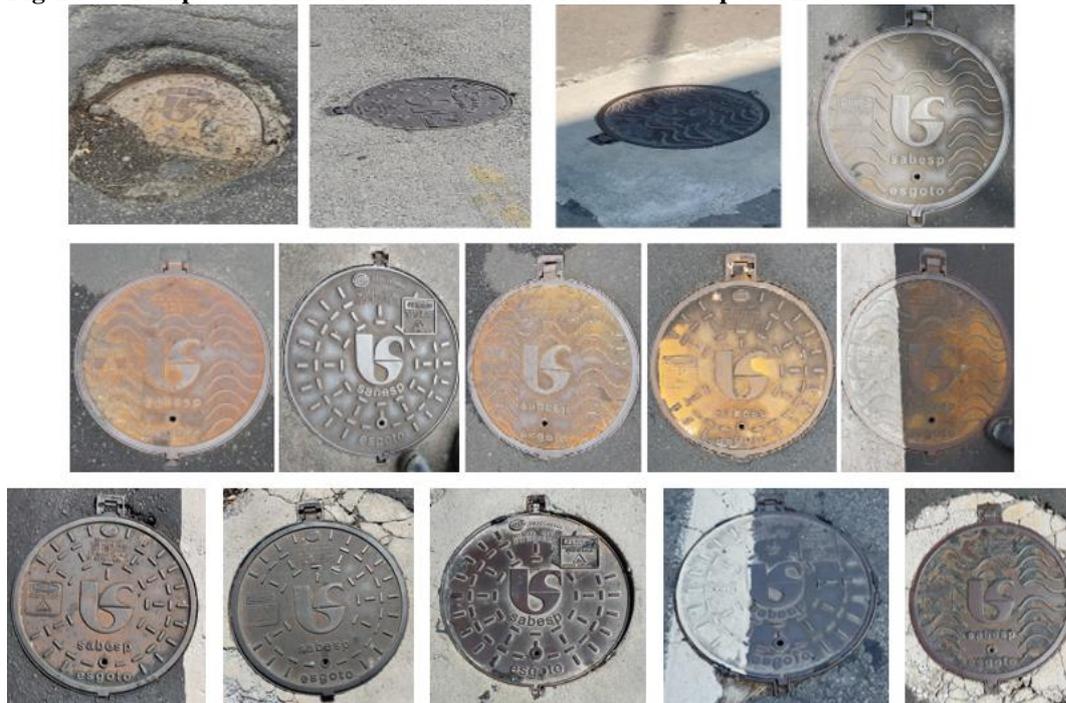
Figura 8 - Tampões de ferro fundido dúctil vistoriados *in loco* pela TESIS

A Figura 8 apresenta a relação dos 14 (catorze) tampões de ferro fundido dúctil com queixas de ruído excessivo vistoriados *in loco* pela TESIS durante as visitas técnicas realizadas na presença de representantes da SABESP. Em seguida, são pontuadas as principais constatações, com registro fotográfico de ocorrências identificadas como relevantes para geração de ruído.

- **Condições precárias do entorno do tampão devido à má instalação**, especialmente evidentes em tampões instalados por meio de laje moldada *in loco*, que resultam na movimentação do conjunto durante a passagem de veículos.

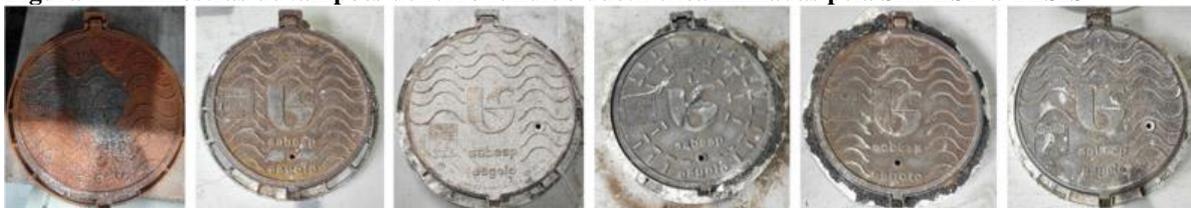
Figura 14 - Amostras de tampões de ferro fundido dúctil encaminhadas pela SABESP à TESIS

A Figura 14 apresenta os 6 (seis) tampões de ferro fundido dúctil disponibilizados pela SABESP à TESIS para análise laboratorial. 5 (cinco) tampões foram retirados de serviço devido à constatação de ruídos excessivos e 1 (um) tampão foi retirado de almoxarifado da Companhia.

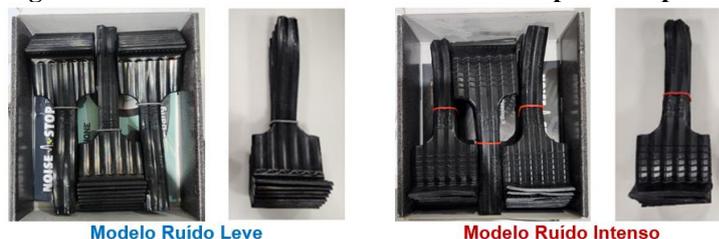
Figura 35 - Modelos de borrachas antirruído importados pela TESIS

A Figura 35 apresenta os 2 (dois) modelos de borrachas antirruído importados pela TESIS de fabricante italiana – “Modelo Ruído Leve” e “Modelo Ruído Intenso”, aplicáveis a tampões pertencentes, respectivamente, às classes de uso C250 e D400 da norma DIN EN 124-1:2015.

As borrachas foram aplicadas no aro de 4 (quatro) tampões de ferro fundido dúctil instalados na cidade de São Paulo/SP, sendo 3 (três) tampões classificados como emissores de ruídos intensos, e 1 (um) tampão classificado como emissor de ruído leve. Em atenção às recomendações da fabricante, foram aplicadas 6 (seis) borrachas antirruído, igualmente espaçadas, por tampão. O registro fotográfico da aplicação das borrachas em um dos tampões é apresentado na Figura 36.
